ESTADO DE SANTA CATARINA
MUNICÍPIO DE IPUAÇU

LAUDO/RELATÓRIO

SONDAGEM A TRADO

MAIO/ 2020

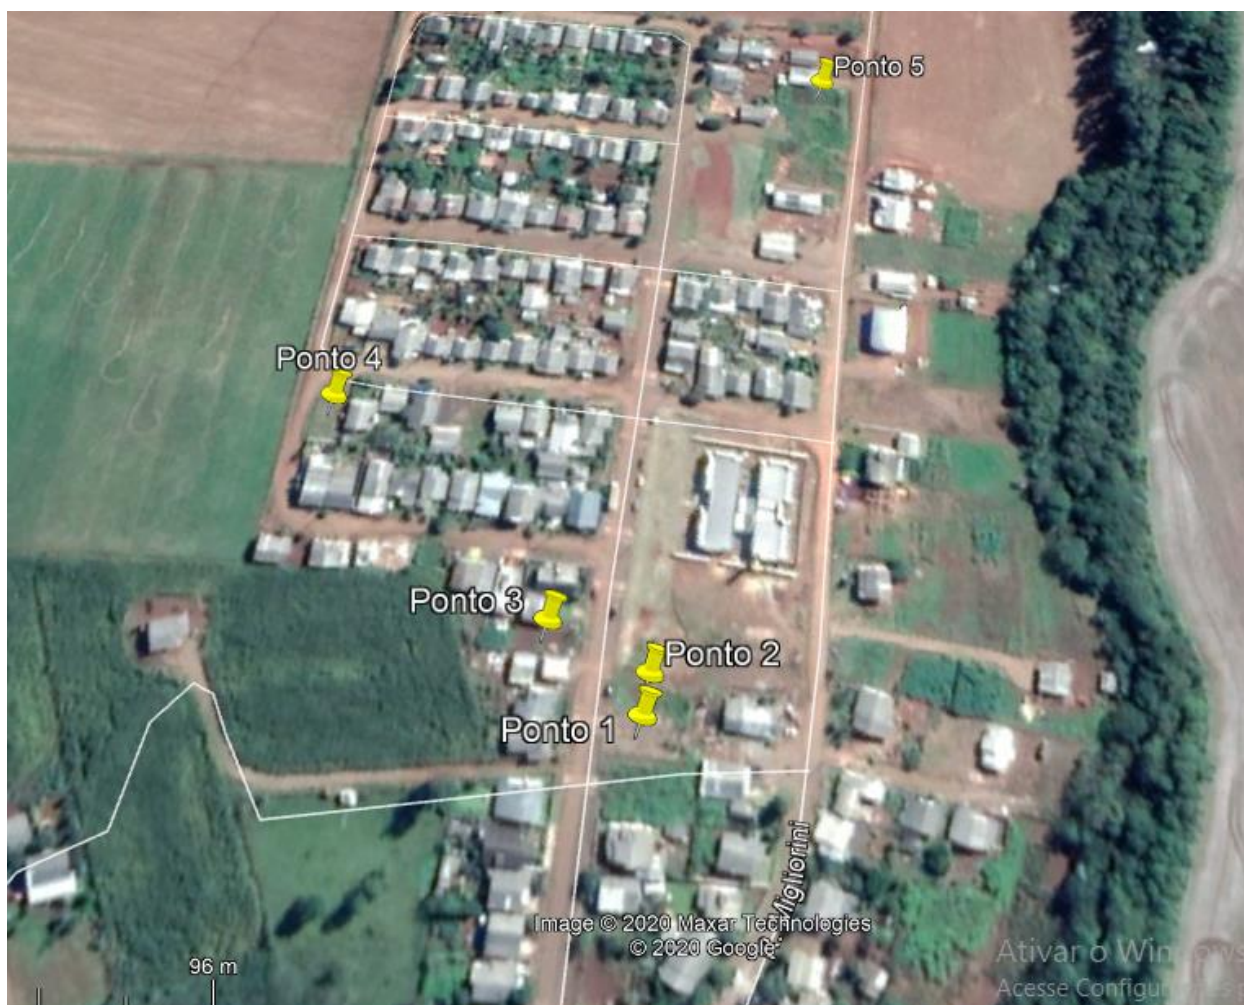
Figura 1: Localização dos Lotes/Pontos

Nas imagens a seguir, demonstra-se a localização de cada ponto de sondagem:

Ponto 1: Lote 03 Quadra 114

Ponto 2: Lote 04 Quadra 114

Ponto 3: Lote 04 Quadra 115

Ponto 4: Lote 22 Quadra 117

Ponto 5: Lote 04 Quadra 97
