**MUNICÍPIO DE IPUAÇU-SC.**

**PROJETO CONSTRUTIVO DE POÇO TUBULAR  
PROFUNDO LOCALIZADO NA LINHA SÃO  
FRANCISCO ZONA RURAL DO MUNICÍPIO DE  
IPUAÇU-SC.**

# **IPUAÇU, FEVEREIRO DE 2022.**

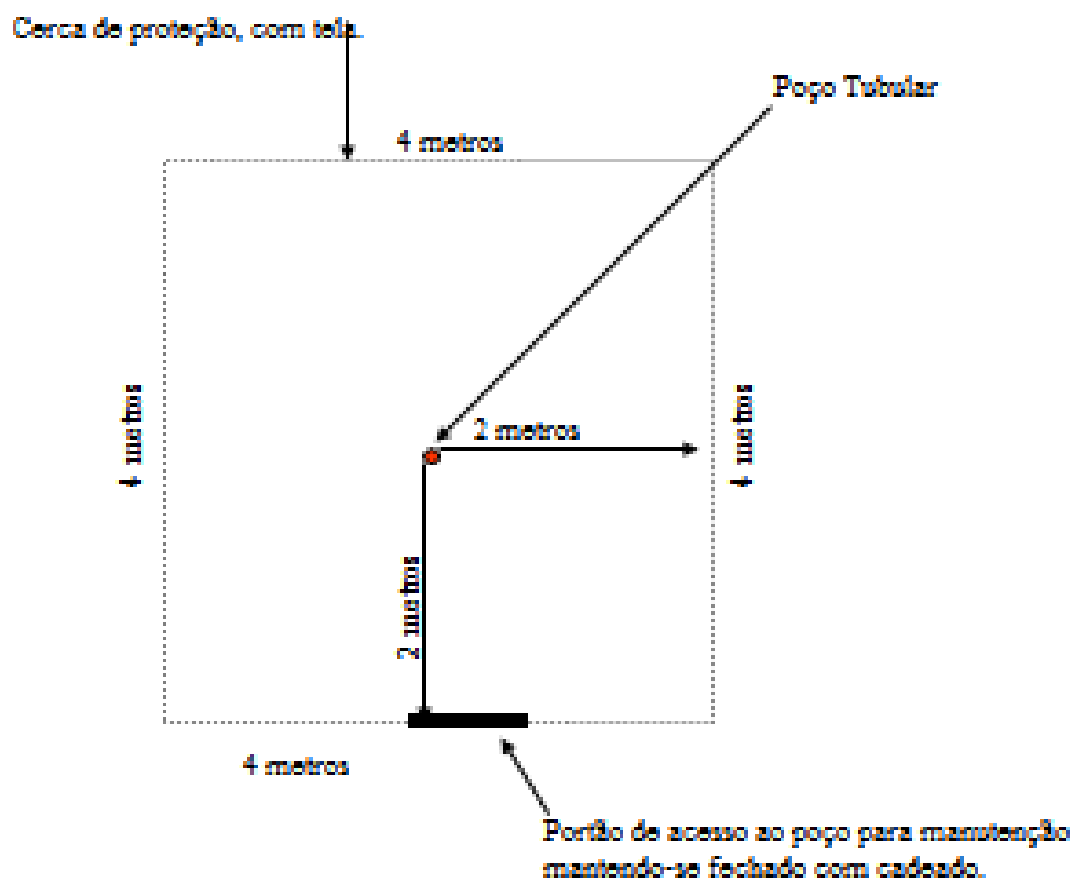
## CROQUI DE LOCALIZAÇÃO DO POÇO COM PERÍMETRO IMEDIATO DE PROTEÇÃO SANITÁRIA

**Obs:** Deverá ser destinada uma área de 16m<sup>2</sup>, no entorno do poço tubular, para proteção sanitária. O local deve ser cercado com telas resistentes de arame, porta guarnecida de fechadura ou cadeado, impedindo desse modo a entrada de pessoas alheias, animais ou quaisquer possíveis poluentes.

Depois de concluído os serviços de perfuração, e necessário um perímetro imediato de proteção sanitária, pede-se que no entorno do poço em um raio de 15 metros em área rural ou urbana se possível, seja fechado com tela, mantendo-se cadeado, para evitar que animais ou elementos indesejados possam se aproximar do mesmo, evitando assim o risco de poluição do aquífero.
